# Portrait du lac Boissonneault 2024

Préparé pour :

Municipalité de Saint-Claude

Janvier 2025

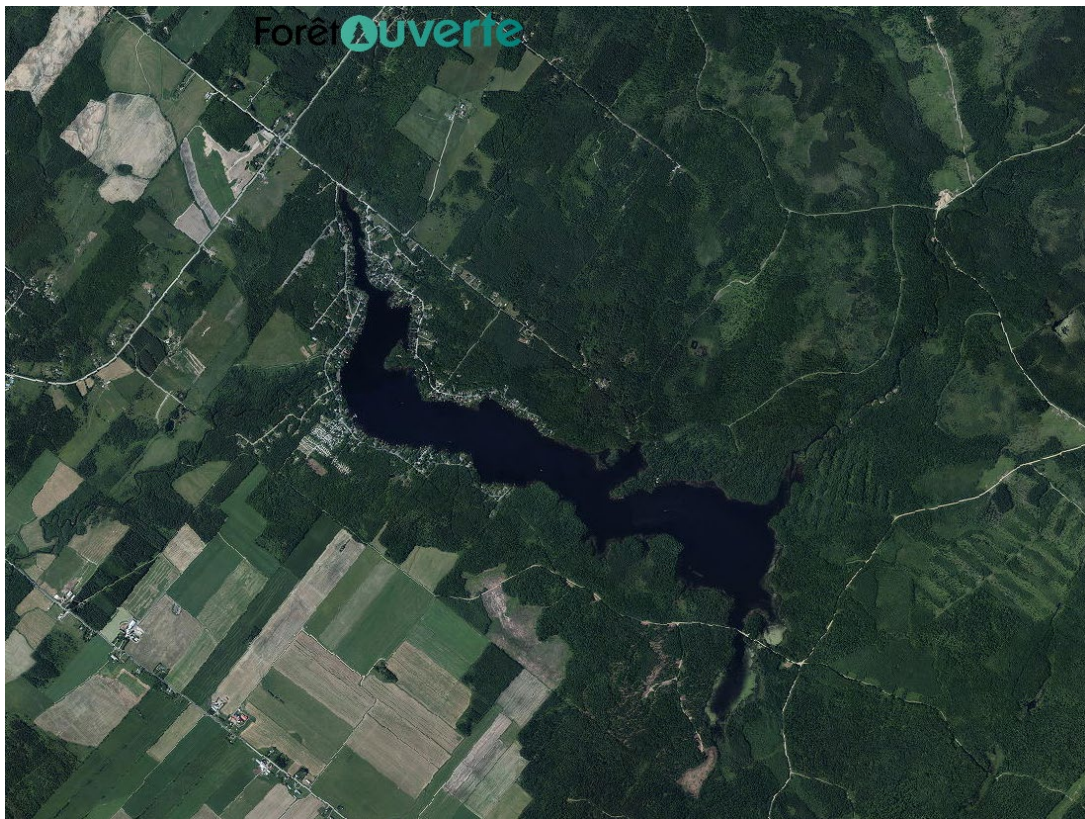
Figure 1. Photo aérienne de l’inventaire écoforestier au lac Boissonneault en 2018  
©Gouvernement du Québec, 2019

Le lac Boissonneault (Figure 1) est situé sur le territoire de la municipalité de Saint-Claude dans la MRC Le Val-Saint-François et la région de l’Estrie.

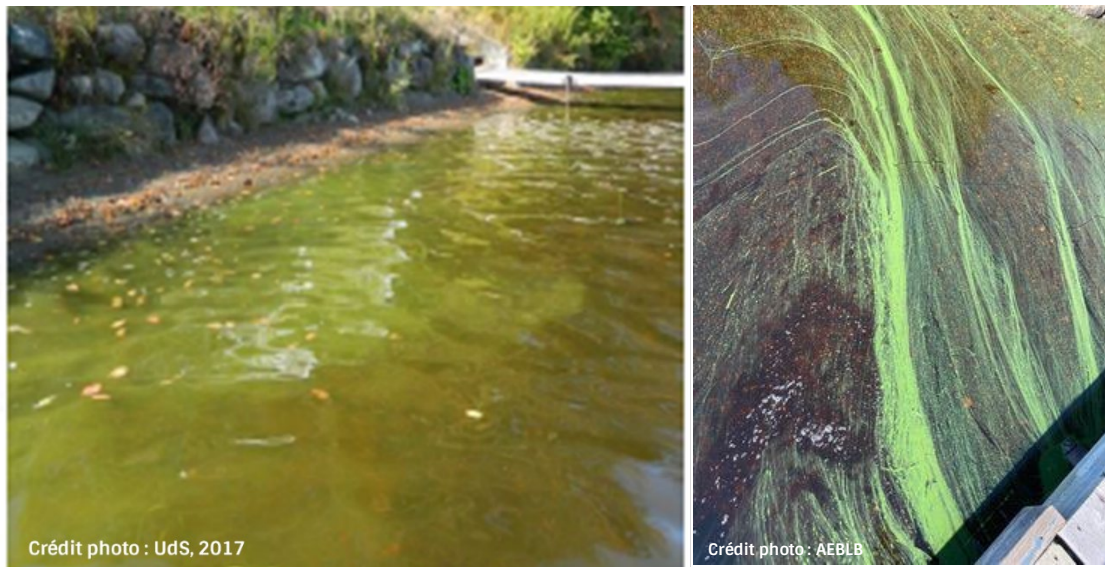
Figure 9. Fleurs d'eau de cyanobactéries au lac Boissonneault

Des observations ont par ailleurs été effectuées lors de l’étude du lac en 2017 par l’Université de Sherbrooke. Un constat visuel d’une fleur d’eau a aussi été rempli par l’AEBLB en août 2023 (Figure 9). Il est possible que ces accumulations localisées soient liées à l’effet des vents dominants dans certains secteurs du plan d’eau. Ceci pourrait être documenté davantage en utilisant le protocole de suivi visuel des algues bleu-vert du MELCCFP (MELCCFP, 2024c).

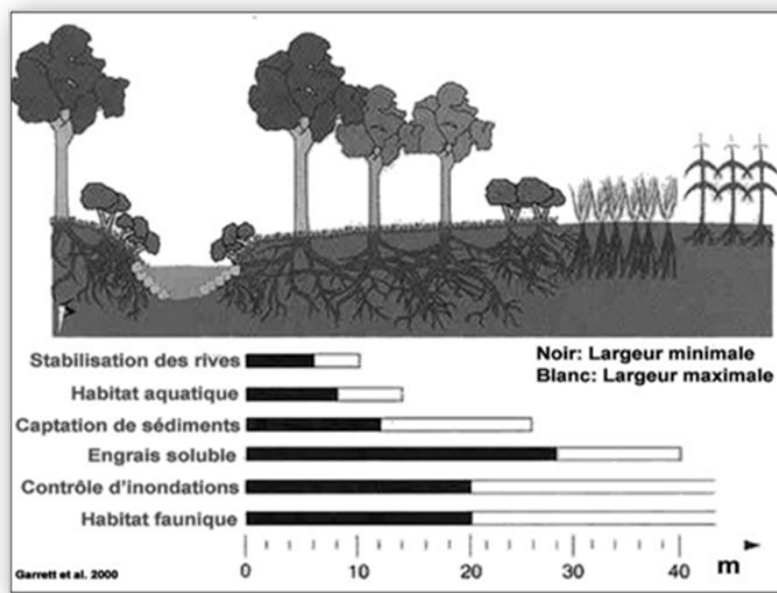
Figure 28. Largeur optimale de la bande riveraine selon diverses fonctions environnementales

La rive représente la partie terrestre bordant un lac ou un cours d'eau. Elle assure la transition entre le milieu aquatique et le milieu terrestre. Selon le régime transitoire du Gouvernement du Québec, la bande riveraine a une profondeur de 10 à 15 mètres selon la hauteur et la pente du talus (MELCC, 2021a). Ces largeurs ne doivent pas être interprétées comme des critères suffisants pour protéger ou restaurer les écosystèmes aquatiques et riverains. Elles visent seulement à assurer une protection minimale aux rives des lacs et des cours d'eau (Gagnon & Gangbazo, 2007 ; Figure 28 tirée de Schultz et collab. 2000).

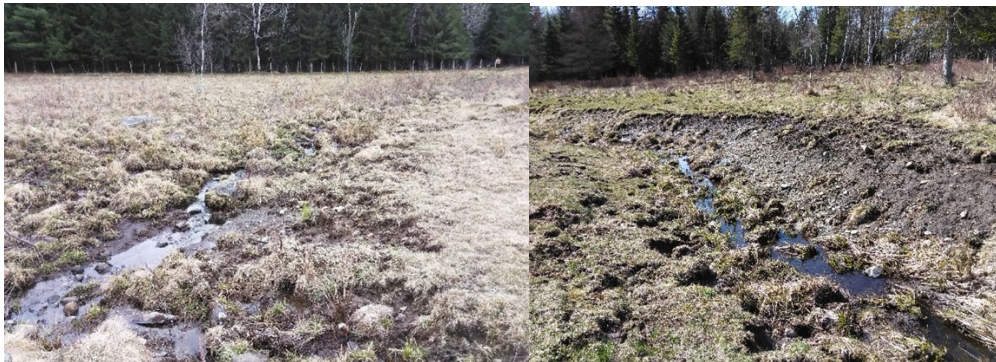
Figure 32. Traces d'accès des animaux au cours d'eau répertoriés en 2024

Plusieurs des problèmes d'érosion de catégorie 1 se trouvaient en milieu agricole et forestier. Notons que l'accès des animaux au cours d'eau constitue une pratique illégale selon le Règlement sur les exploitations agricoles (REA) du gouvernement provincial (Gouvernement du Québec, 2024c) (Figure 32).
